Elaborato di Quadro Conoscitivo

QC_GEO_07_ALL_02

Cave e Miniere

Provincia di Prato
Piano Territoriale di Coordinamento
Schedatura Fonti e Sorgenti

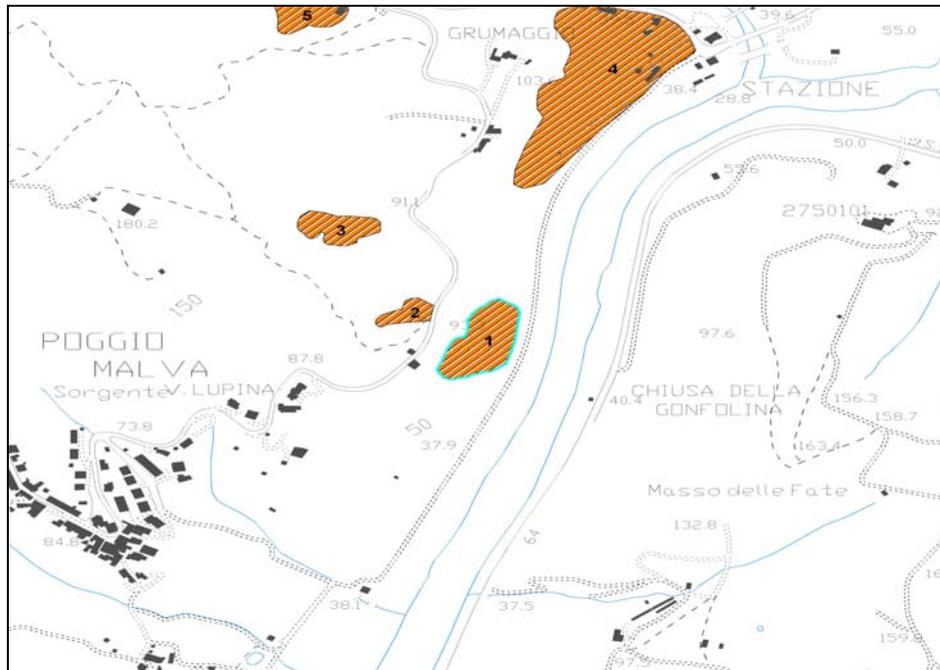
Cave della Gonfolina/A

Descrizione del Sito: E' la cava posta più a Sud del territorio della provincia di Prato, fa parte della serie di siti estrattivi dell'Area della Gonfolina. Il fronte risulta aperto ed esteso linearmente, ancora visibile seppur in parte ricoperto da vegetazione. Il piazzale di raccolta e carico dell'abbattuto non è più visibile e la strada sterrata che costeggia la ferrovia passa proprio ai piedi del fronte.

Dissesti: Nessuno

Parametri di pericolosità: RD 1;RI 1;SP 1;

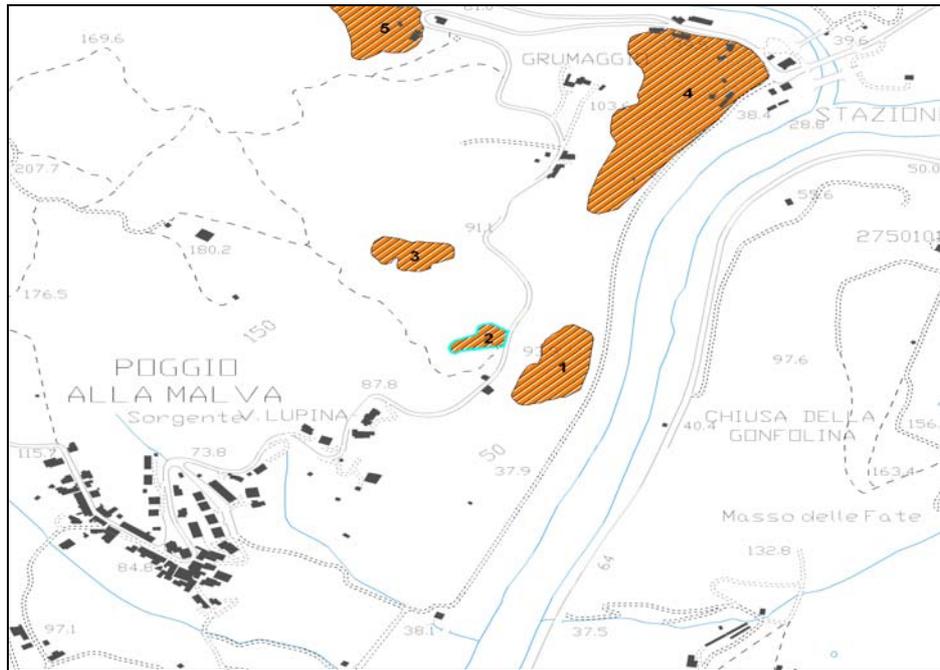
Cave della Gonfolina/B

Descrizione del Sito: Adiacente alla strada che collega Comeana a Poggio alla Malva. Sito estrattivo di piccole dimensioni, fronte di cava ancora visibile seppur ricoperto da vegetazione arborea. Si tratta di una cava di dimensioni ridotte rispetto a quelle presenti nella zona.

Dissesti: Nessuno

Parametri di pericolosità: RD 1;RI 1;SP 2;

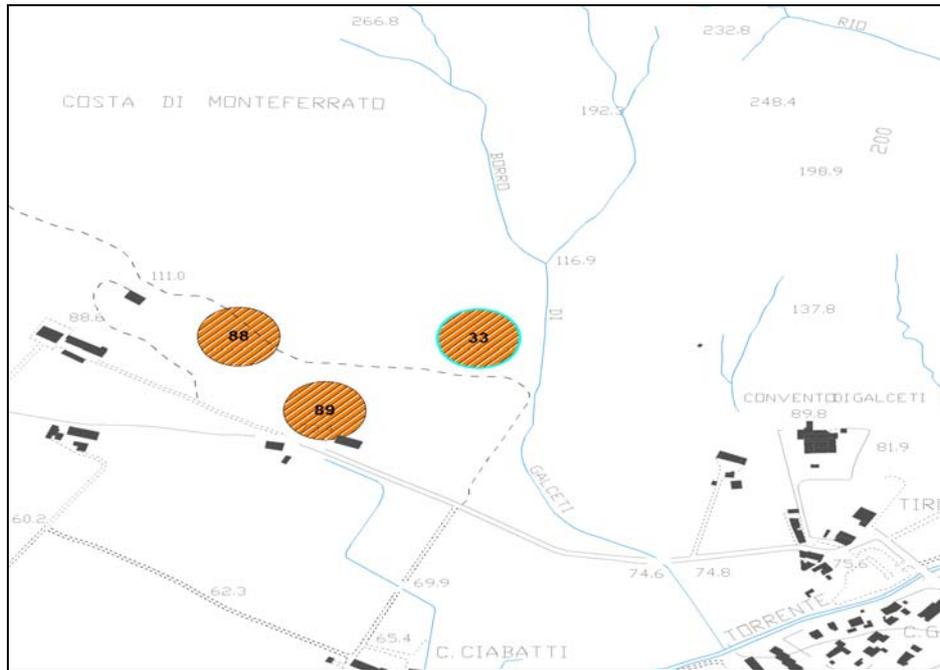
Cava dei Follatori presso Villa Ciabatti

Descrizione del Sito: Serie di piccoli specchi d'acqua occupanti depressioni artificiali del terreno prodotte dall'escavazione dello strato più superficiale di materiale. Alcuni di essi sono situati in zona recintata di proprietà del Centro di Scienze Naturali.

Dissesti: Nessuno

Parametri di pericolosità: RD 1; RI 2; SP 3;

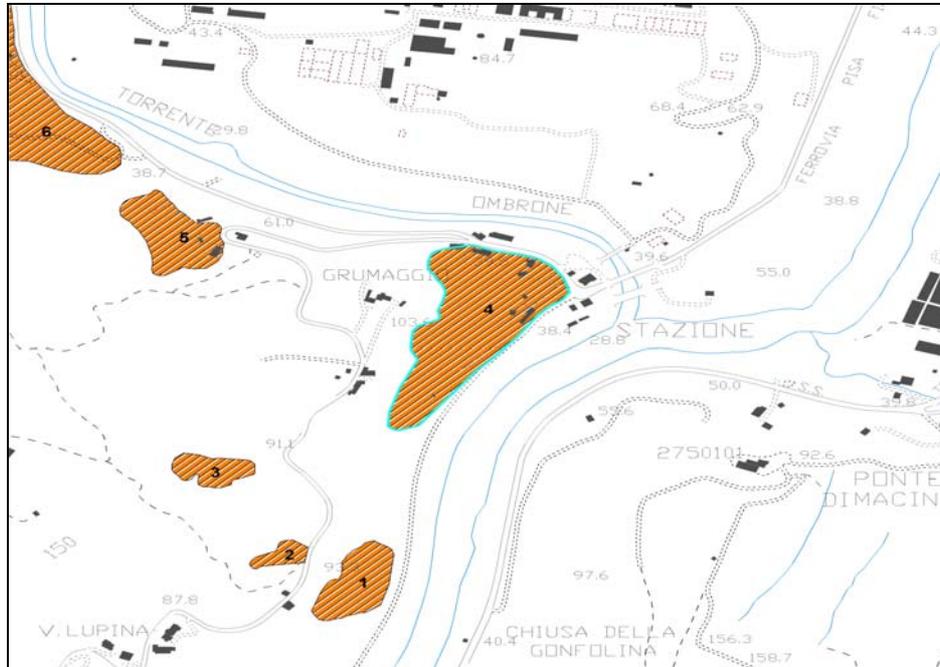
Cave della Gonfolina/D

Descrizione del Sito: Fronte di cava aperto, a morfologia accidentata, affioramento di roccia nuda esposta agli agenti atmosferici, sporadici fenomeni di distacco di materiale dal fronte, non interamente stabilizzato, sono la causa della presenza di numerosi detriti disseminati sull'ampio piazzale antistante, dove risultano ancora presenti vecchi macchinari per le operazioni di deposito e carico dell'abbattuto, oltre a baracche, ed un'abitazione adiacente all'area di lavoro.

Dissesti: Versante non completamente stabilizzato, sporadici eventi di distacco di materiale dal fronte di cava, presenza di obsoleti macchinari industriali.

Parametri di pericolosità: RD 2; RI 1; SP 1;

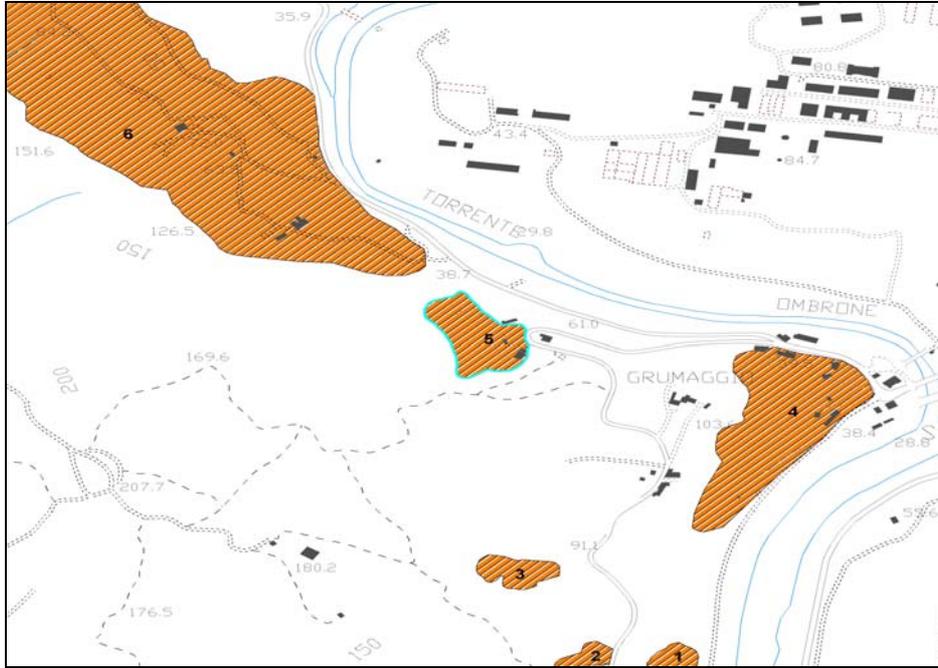
Cave della Gonfolina/E

Descrizione del Sito: Fronte di cava aperto di altezza variabile da 6 a circa 15m. Area di proprietà privata, attualmente utilizzata, ma a fini diversi dal settore estrattivo. Ampio piazzale con presenza di baracche e fabbricato in cemento per gli ex uffici della "Carmignano scavi". Fronte di cava stabilizzato con crescita di piante ed arbusti.

Dissesti: Nessuno

Parametri di pericolosità: RD 1; RI 1; SP 2;

Misure di sicurezza: Le uniche misure di sicurezza presenti in sito riguardano la recinzione delimitante l'area di lavoro.

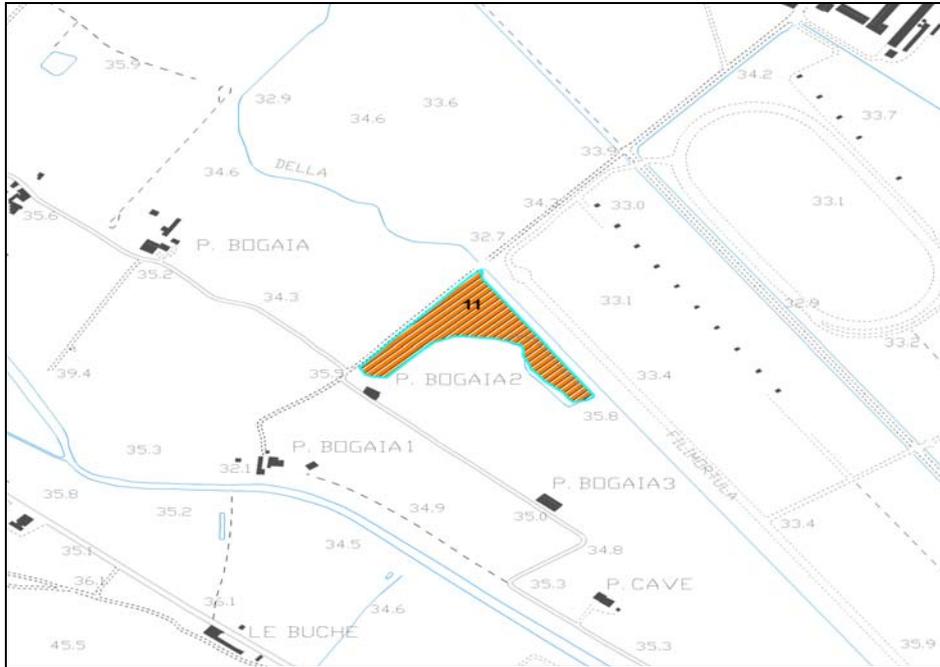
Cava di P.Bogaia

Dissesti: Area apparentemente in stato di abbandono e di degrado, presenza di specchi di acqua stagnante, sito soggetto a rischio inquinamento per alluvione.

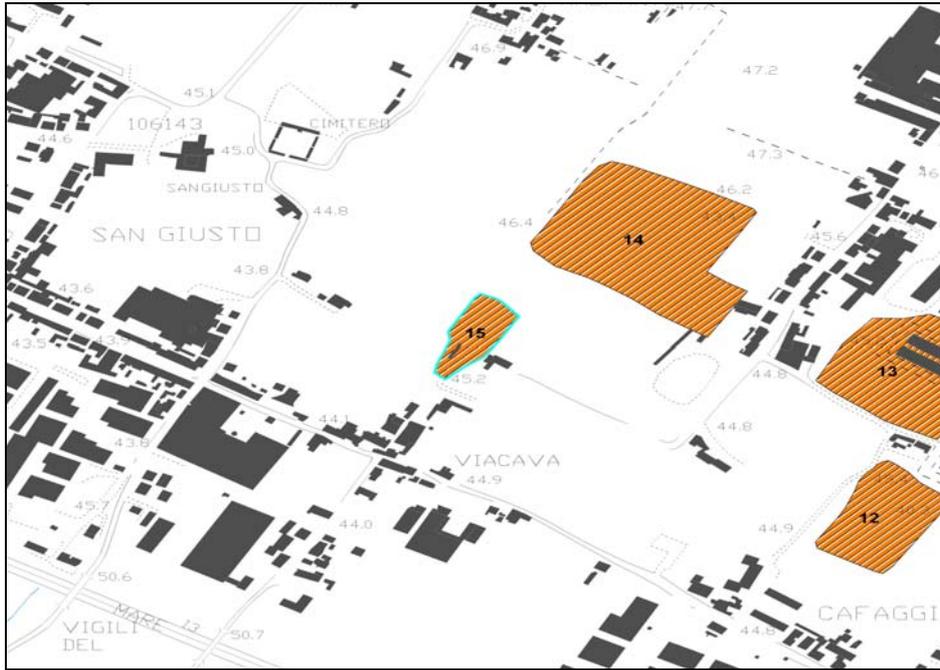
Cava di Via cava/D

Descrizione del Sito: Area pianeggiante confinante con l'interporto di Prato, ancora presente la fossa di scavo attualmente allagata per intero. Area vincolata dall'Autorità di Bacino, attualmente in stato di degrado, divieto di estrazione di inerti. In sito sono presenti materiali illegalmente depositati, resti di opere utilizzate nella costruzione di infrastrutture che possono presentare elemento di pericolo per le persone che accedono all'interno del sito.

Stato attuale: Inattiva. Area in stato di abbandono e degrado.

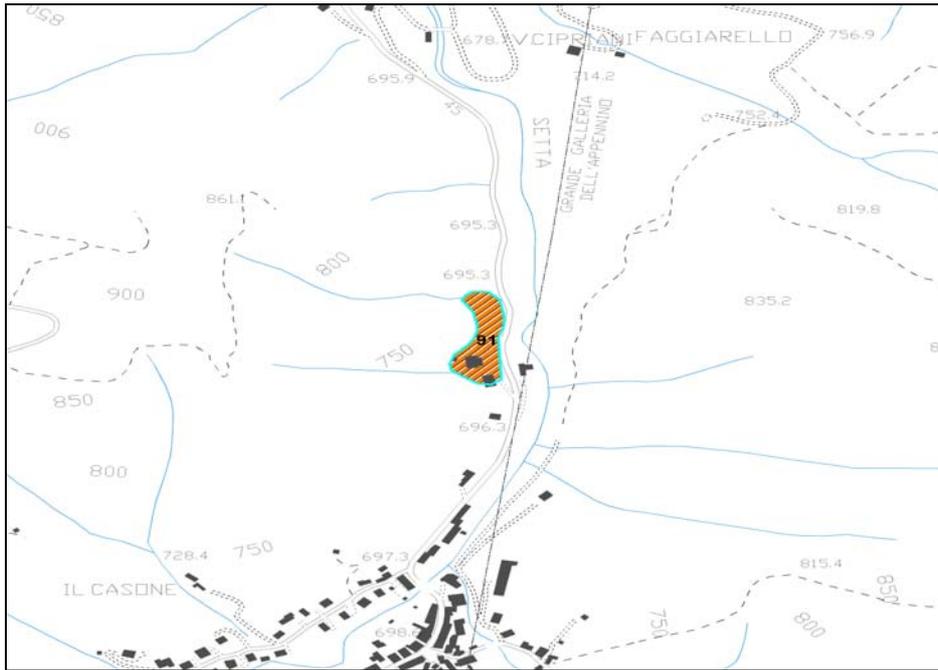
Cave de "La Storaia"

Superficie Cava:	0
Stato attuale:	Inattiva.
Metodo di coltivazione:	Coltivazione a gradone unico.
Tipo Merceologico:	Arenarie s.l.
Formazione Geologica:	Formazione di Castiglion dei Pepoli
Materiale:	Arenarie
Utilizzo:	Edilizia, Riporti
Periodo di attività:	Dal XV Sec (?)
Misure di sicurezza:	Nessuna
Dissesti:	Nessuno
Parametri di pericolosità:	RD 1; RI 2; SS 1;
